PROCES-VERBAAL VAN OPLEVERING

OCE Juliana van Stolberglaan

Ref.: 1807656A01-R20-133
19 februari 2020

Proces-verbaal van oplevering

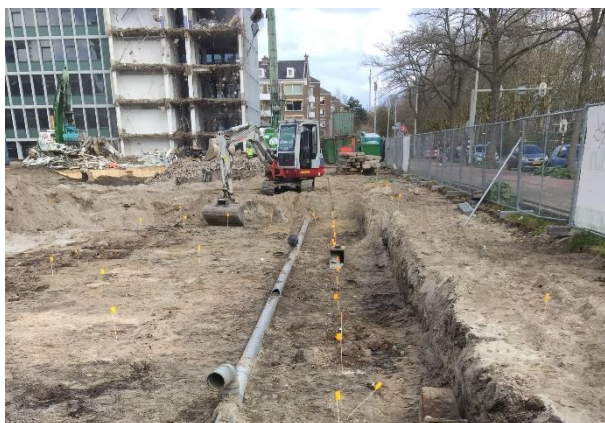
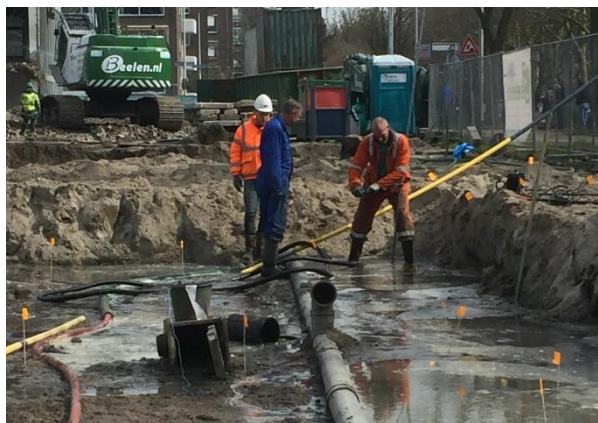
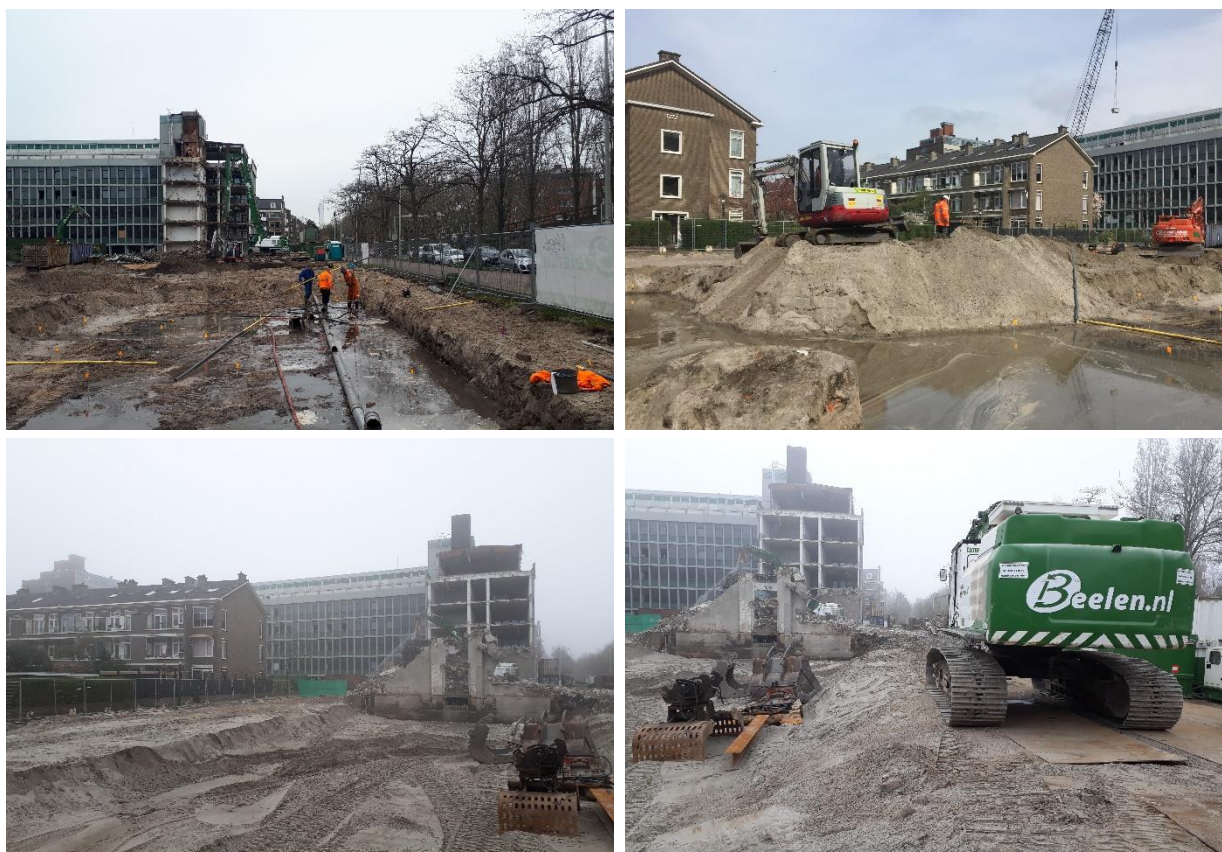
figuur 3.1: situatieschets van de uitgevoerde werkzaamheden gedurende fase 1

Op maandag 1, woensdag 3 en donderdag 4 april 2019 werd gestart met realtime oppervlakedetectie door een benaderploeg, inclusief ondersteuning van een beveiligde hydraulische graafmachine. Hierbij werd gebruikgemaakt van de Vallon VX1 en de Vallon VMH3CS. Op donderdag 4 en vrijdag 5 april 2019 werd tevens gestart met het plaatsen van bronbemalingsbuizen en het uitvoeren van realtime dieptedetectie. Hierbij werd door middel van het aanbrengen van bronbemalingsmeetbuizen een meetsonde naar beneden gelaten, waarbij direct de buizen tot aan de verdachte bodemlaag werden ingemeten. Voor het opnemen van de data tijdens de dieptedetectie werd gebruikgemaakt van een Vallon Magnetometer VCB2.

Van maandag 8 april t/m vrijdag 12 april 2019 is verder gegaan met het plaatsen van de bronbemalingsmeetbuizen en het uitvoeren van de dieptedetectie. Hiernaast werd op woensdag 10 april 2019 de oppervlakedetectie afgerond. Het plaatsen van de bronbemalingsmeetbuizen met een spuitlans werd bemoeilijkt door de aanwezige puinlaag in de bodem.

Op dinsdag 23 april 2019 werd de dieptedetectie voortgezet. De bronbemalingsmeetbuizen werden nu niet meer met een spuitlans geplaatst, maar met een boorkraan door middel van spoelboren. Op woensdag 24 april 2019 werd fase één afgerond. Gedurende de werkzaamheden werden geen CE aangetroffen.

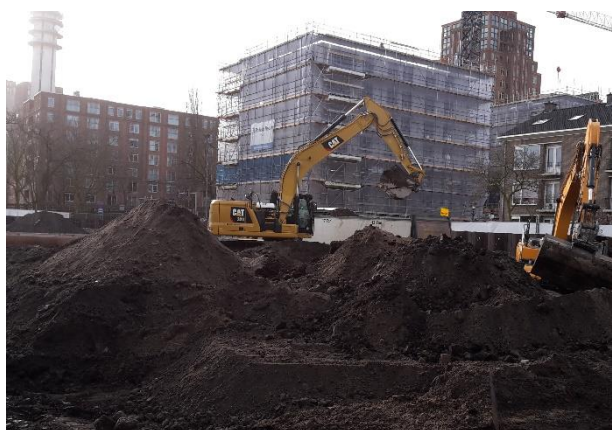
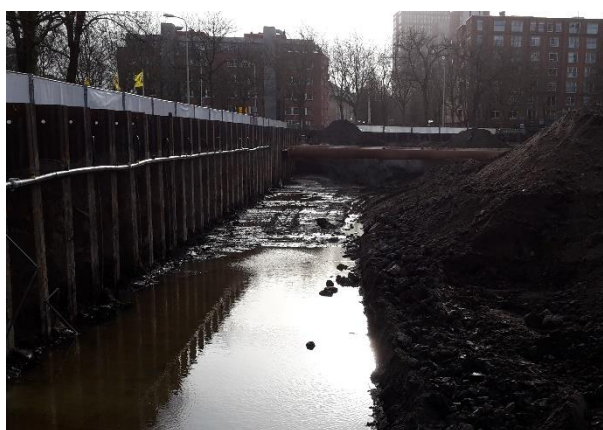
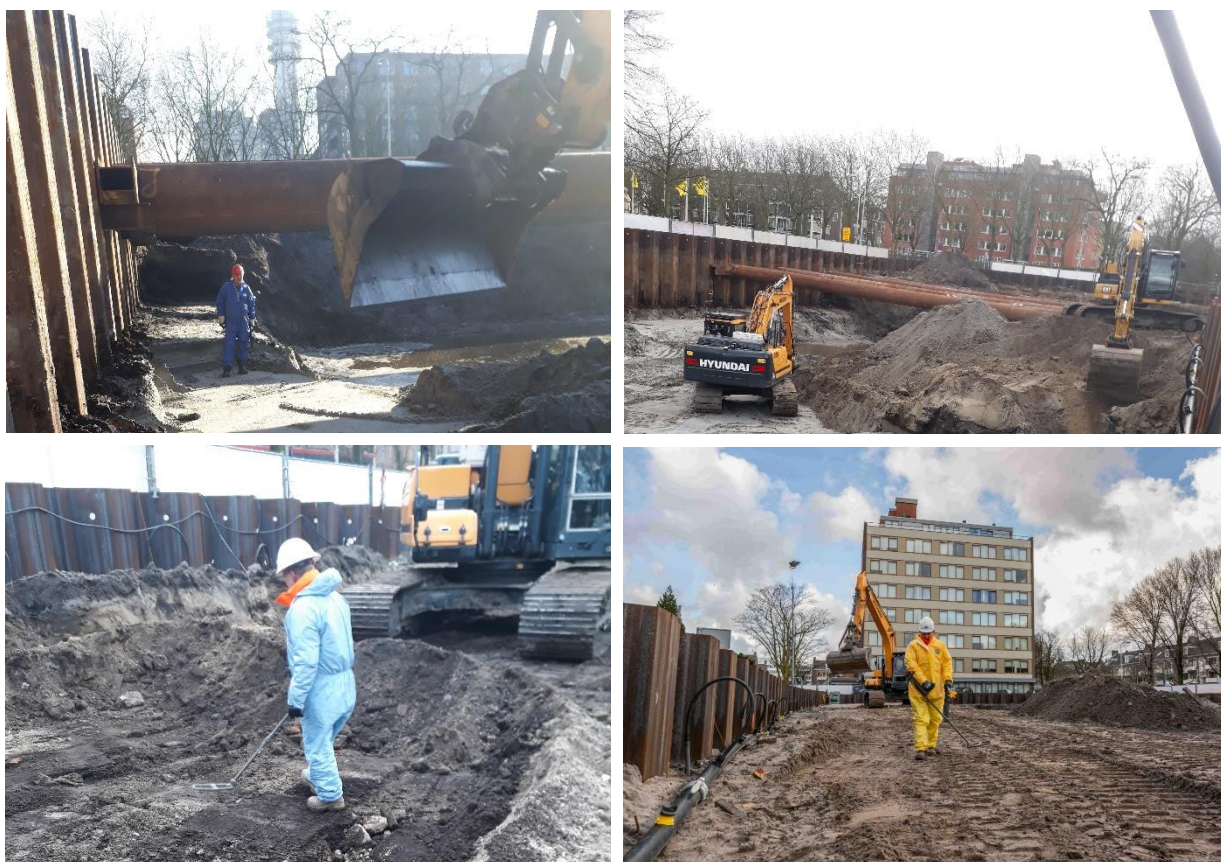
figuur 3.2: situatieschets van de uitgevoerde werkzaamheden

Op maandag 15 juli 2019 werd gestart met het uitvoeren van de tweede fase van de opsporingswerkzaamheden aan de Juliana van Stolberglaan. Deze fase ging van start met het onderzoeken van de contouren van de damwandkuip door middel van passieve realtime dieptedetectie, waarbij bronbemalingsbuizen werden aangebracht, waarin een meetsonde naar beneden wordt gelaten en de buizen tot aan de verdachte laag werden ingemeten. Op dinsdag 16 en woensdag 17 juli 2019 werden voornoemde werkzaamheden voortgezet.

De sloopwerkzaamheden van het trafohuisje zijn voltooid en de passieve realtime dieptedetectie kon worden voortgezet. Uiteindelijk werd het laatste deel van de damwandkuipcontouren op 22 oktober 2019 onderzocht. Tijdens de opsporingswerkzaamheden zijn geen CE aangetroffen. De contouren van de damwandkuip werden bijgevolg vrijgegeven.

Inmiddels zijn de damwanden geslagen en is er bronbemaling toegepast om het water binnen de damwandkuip weg te pompen. Bijgevolg werd op 27 januari 2020 gestart met het gecontroleerd laagsgewijs ontgraven van de damwandkuip. Aangezien binnen de damwandkuip verontreinigingen waren aangetroffen dienden onze werkzaamheden uitgevoerd te worden onder saneringscondities.

Bij het gecontroleerd laagsgewijs ontgraven werd elke laag eerst vrijgegeven, waarbij gebruik werd gemaakt van de Vallon VMH3CS. De Senior OCE-deskundige bepaalde de diepte van de lagen, onder andere aan de hand van de gebruikte apparatuur, de te verwachten CE en lokale omstandigheden. Dit proces herhaalt zich tot dat de gewenste diepte is bereikt en het gebied kan worden vrijgegeven. De graafwerkzaamheden werden uitgevoerd door een conform de WSCS-OCE Beveiligde graafmachine.

Op maandag 17 februari 2020 werd het gecontroleerd laagsgewijs ontgraven van de damwandkuip voortgezet en voltooid. Tijdens de werkzaamheden werden geen CE aangetroffen. Bijgevolg is de damwandkuip vrijgegeven tot NAP -7,5 m-mv / 7 m.
