PROCES VERBAAL VAN OPLEVERING WSCS-OC

Noordwestelijke Hoofdroute Den Haag

OCE Noordwestelijke Hoofdroute Den Haag

Nummer/versie 11012 PVO OCE 1 v1 **Datum** 18-02-2019

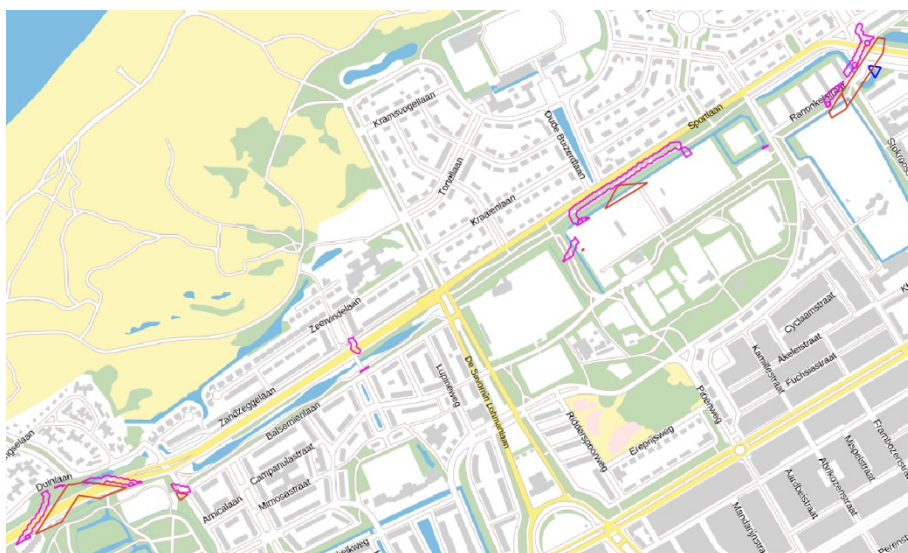
Afbeelding 1, onderzoeksgebied

Vanwege het aanbrengen van nieuwe riolering, verharding en een fietspad t.b.v. het project "Noordwestelijke Hoofdroute dl. 1" in Den Haag diende volgens Risicoanalyse (RA) (doc. nr. 17S036-RA-01 d.d. 02-05-2017) opsporing naar Conventionele Explosieven plaats te vinden. Het verdachte gebied was opgedeeld in drie gebieden zijnde:

- Gebied A, verdacht op mijnen tot 0,50m –MV;
- Gebied B, verdacht op KKM, hand- en geweergranaten, munitie voor granaatwerpers en toebehoren van munitie vanaf 1,00m –MV tot 1,50m –MV;
- Gebied C is verdacht op KKM, hand- en geweergranaten, munitie voor granaatwerpers, mijnen en toebehoren van munitie vanaf 3,00m –MV tot een diepte van 4,00m – MV.

Het werkgebied bestond uit een weg waar het asfalt verwijderd was, berm en delen van een voetpad.

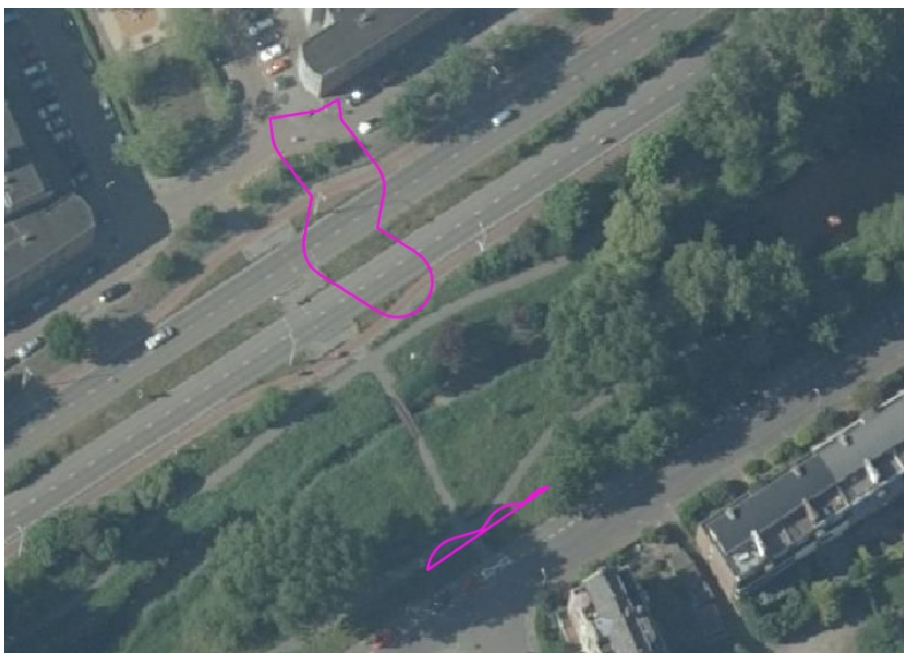
Afbeelding 3, locatie 2

Op 1 februari is het onderzoek op locatie 2 uitgevoerd. Een groot deel van het gebied is op verzoek van de klant afgefallen omdat ze hier niet de verdachte laag zouden roeren. Een deel van 36 m² naast de rijbaan is wel onderzocht. Hier is eerst de onverdachte laag van een meter en een stroomkabel verwijderd door de opdrachtgever. Hierna is het gebied verder onderzocht en vrijgegeven tot 1,5m -mv.

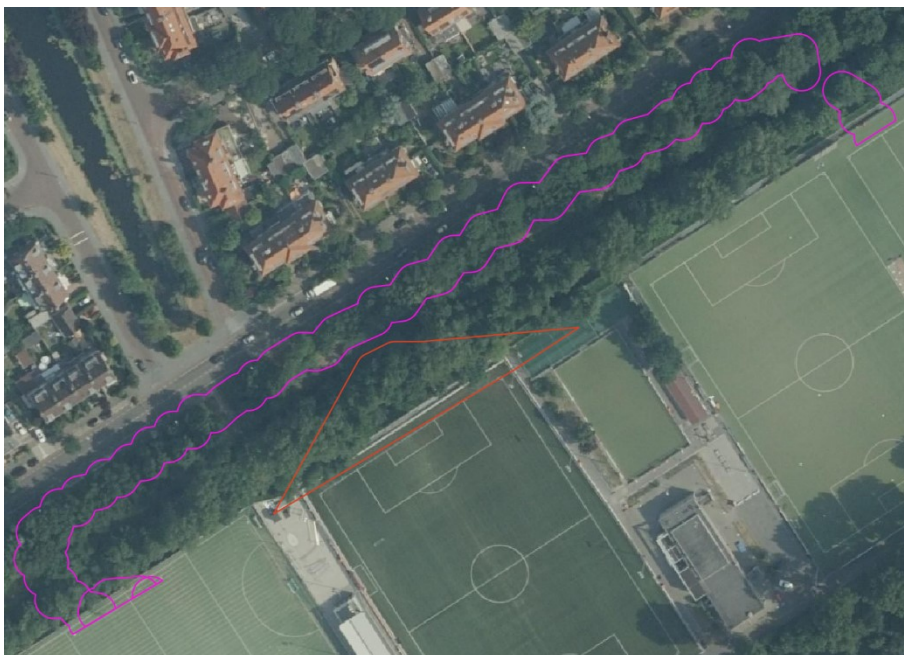
Afbeelding 4, locatie 3

Op 6, 7 en 8 november is het onderzoek op locatie 3 uitgevoerd. Al bij aankomst op de locatie waren de contouren van de loopgraaf zichtbaar na het verwijderen van de onverdachte laag door de opdrachtgever. In overleg met de opdrachtgever is besloten deze loopgraaf te volgen op de locaties waar deze in het deels ontgraven cunet valt. De loopgraaf was goed te zien en te meten omdat deze vol zat met ijzerdraad over de gehele lengte. Daar waar de loopgraaf afboog onder de struiken en bomen, waar geen werkzaamheden plaats gaan vinden, is geen onderzoek gedaan, maar gezien de bevindingen zal deze daar gewoon door lopen. In de loopgraaf is naast schroot geen CE aangetroffen. Omdat de ligging van het resterende deel van de loopgraaf nu bekend is kan het resterende verdachte gebied ten westen (offset loopgraaf) van de loopgraaf als niet verdacht worden beschouwd.

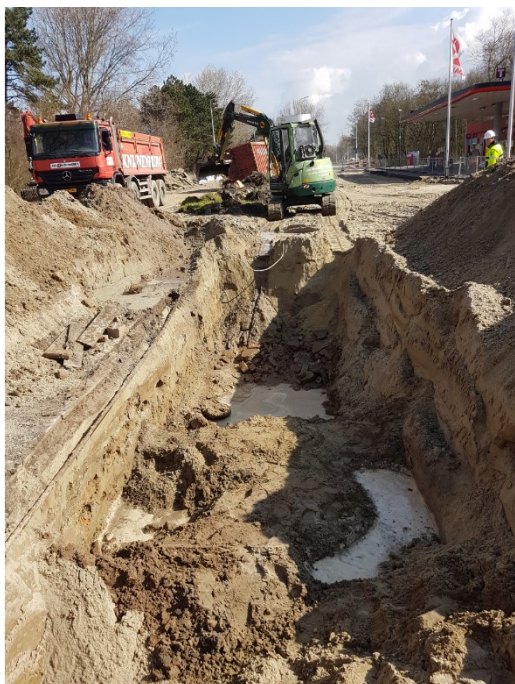
verstoorde de metingen dusdanig dat de rioolsleuf compleet laagsgewijs ontgraven is. Door al het puin was er veel overlast van hangwater. Er is naast het puin en de slakken ook aardig wat schroot aangetroffen. Er zijn geen CE en sporen van loopgraven aangetroffen.

Afbeelding 6, hangwater tussen het puin

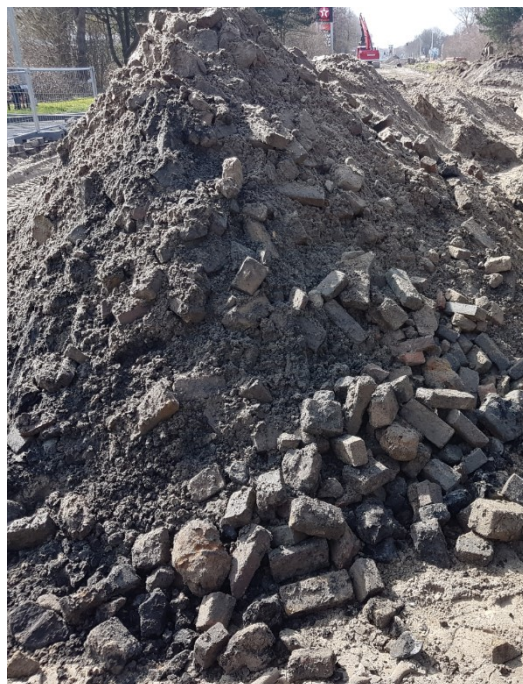
Op deze locatie is het onderzoek in twee verschillende delen uitgevoerd. Dit omdat het tankstation bereikbaar diende te blijven. Op 29 maart 2018 is het deel ten zuiden van het tankstation uitgevoerd. Hier is op verzoek van de opdrachtgever enkel de rioolsleuf onderzocht. Tijdens het onderzoek zijn er veel puin en staalslakken aangetroffen. Dit

Afbeelding 7, staalslakken en puin

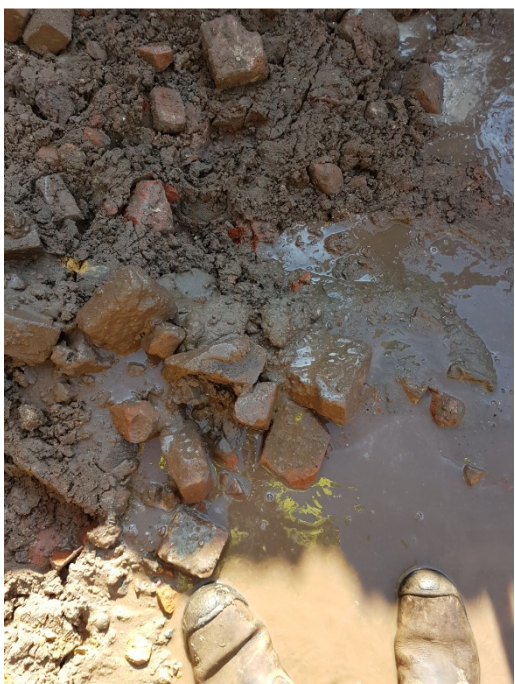
Afbeelding 8, puin onder in de sleuf

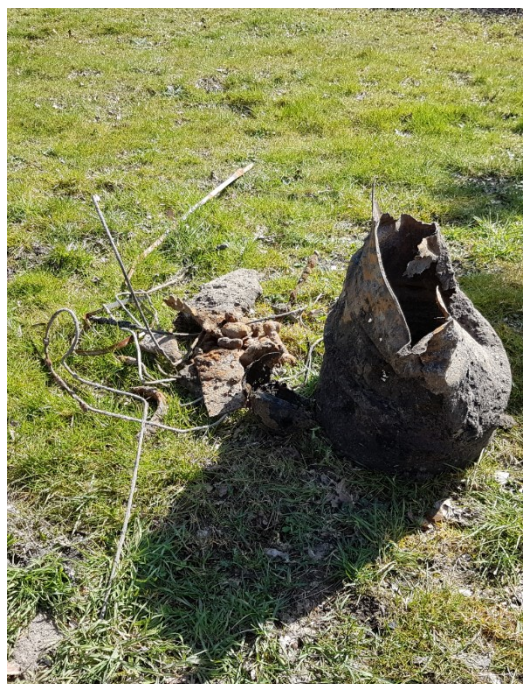
Afbeelding 9, aangetroffen schroot

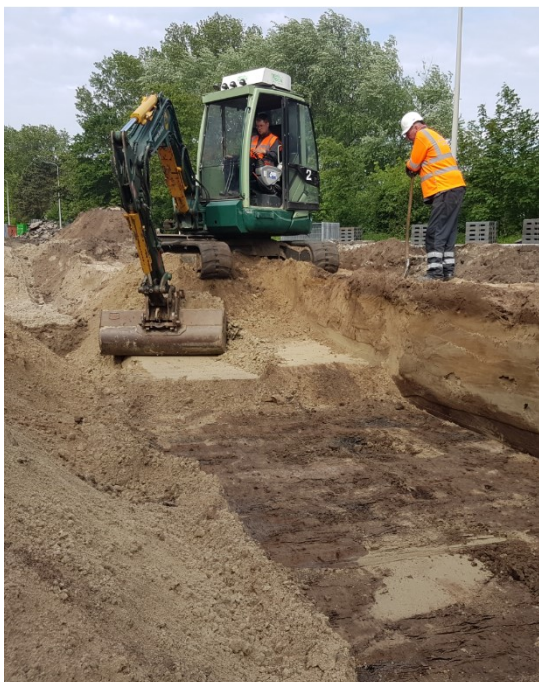
Op 16 mei 2018 is het deel ten noorden van het tankstation onderzocht. Ook hier is op verzoek van de opdrachtgever enkel de rioolsleuf onderzocht. Tijdens het laagsgewijs ontgraven op deze locatie is er nagenoeg geen schroot aangetroffen. Na ongeveer een meter werd de ongeroerde laag bereikt. In deze laag zijn ook geen objecten meer gemeten. Er zijn geen CE en sporen van de loopgraaf aangetroffen.

Afbeelding 10, laagsgewijs ontgraven rioolsleuf

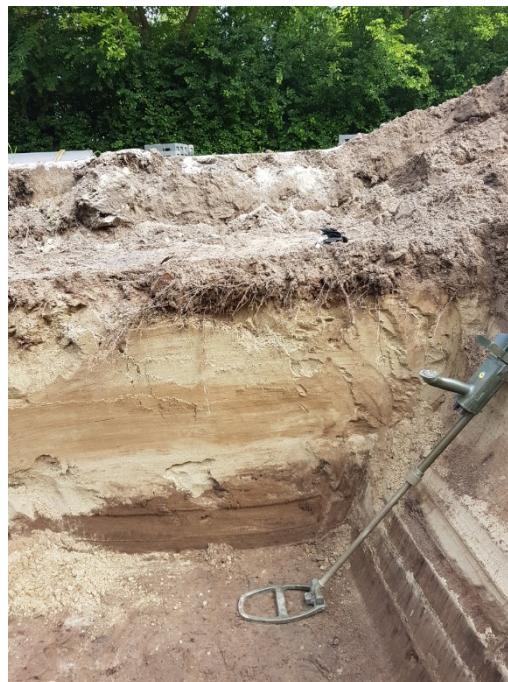
Afbeelding 11, ongeroerde laag in de sleuf

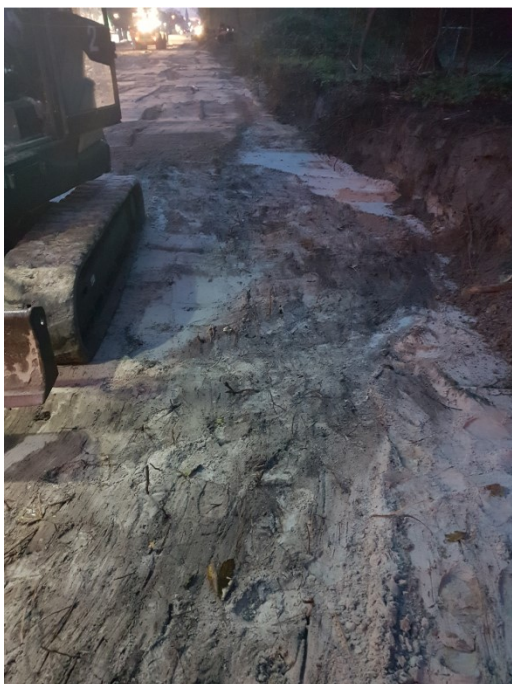
Afbeelding 12, contouren loopgraaf

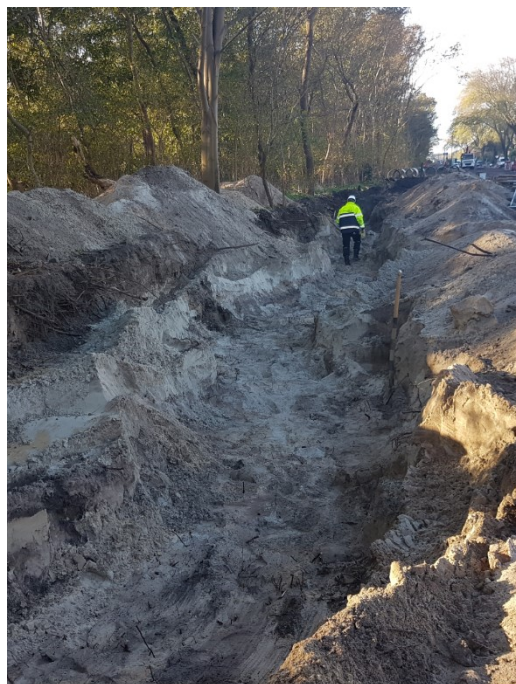
Afbeelding 13, ontgraven loopgraaf

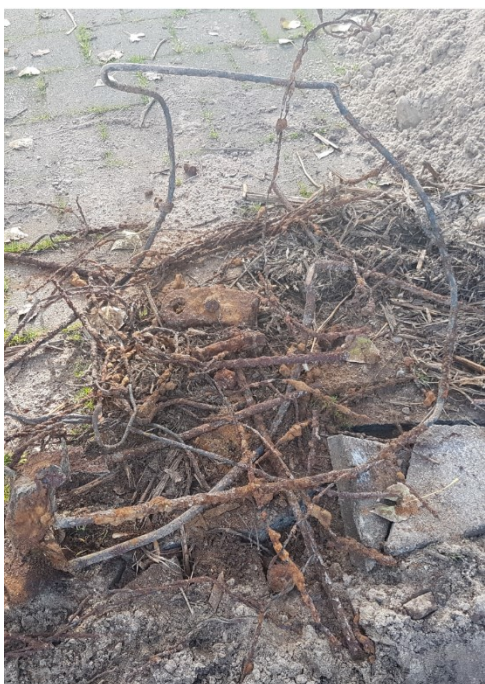
Afbeelding 14, aangetroffen draad en schroot

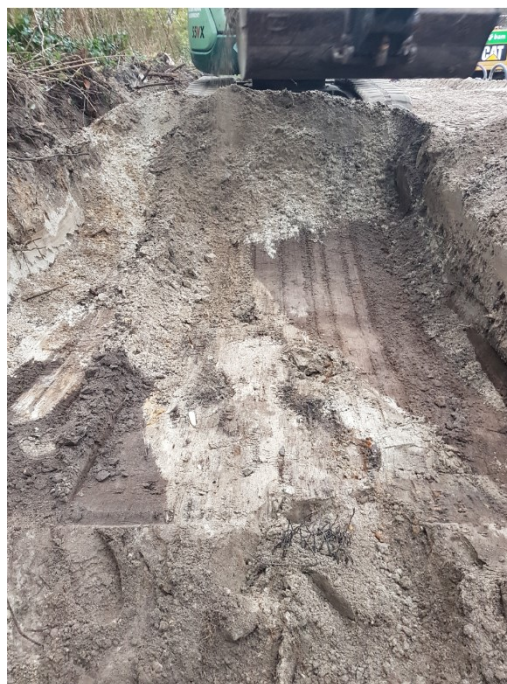
Afbeelding 15, draad steekt uit de loopgraaf

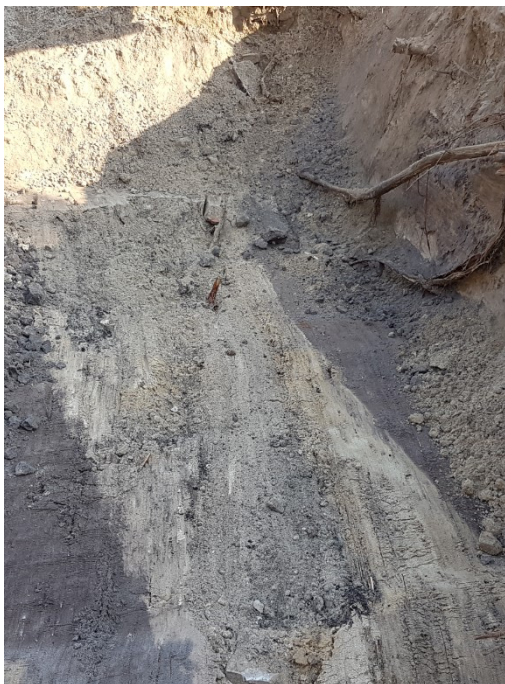
Afbeelding 16, contouren loopgraaf

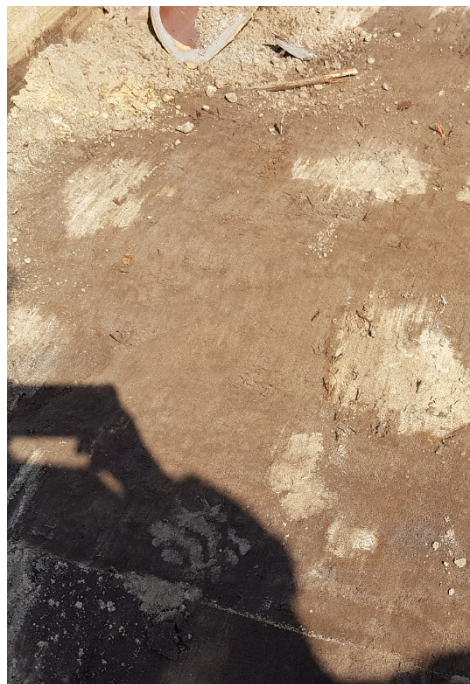
Afbeelding 17, paalgaten loopgraaf

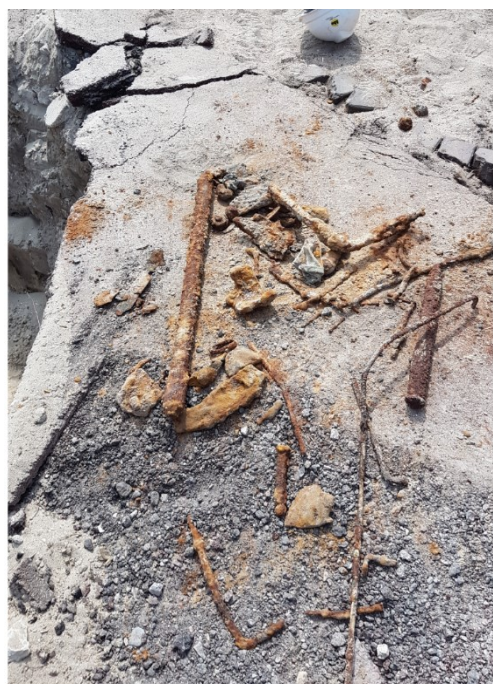
Afbeelding 18, aangetroffen schroot

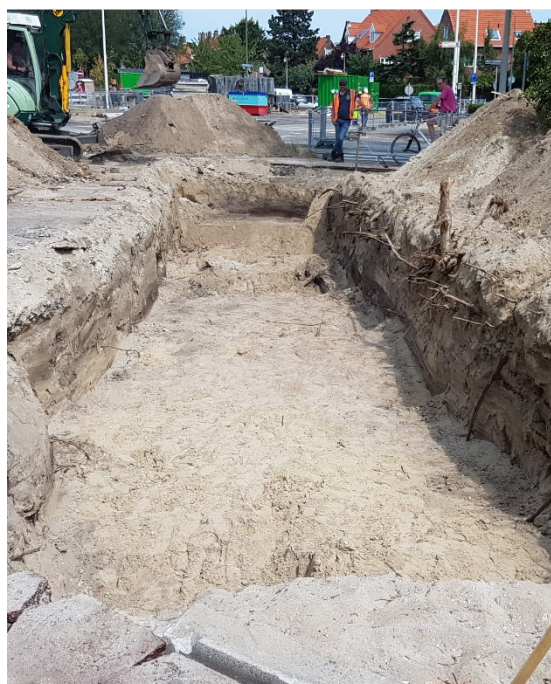
Afbeelding 19, onderzochte sleuf
